低圧システムの構造**特性**の傾向

－ 現地調査で見えてきたこと －

一般社団法人 構造耐力評価機構
理事 高森 浩治

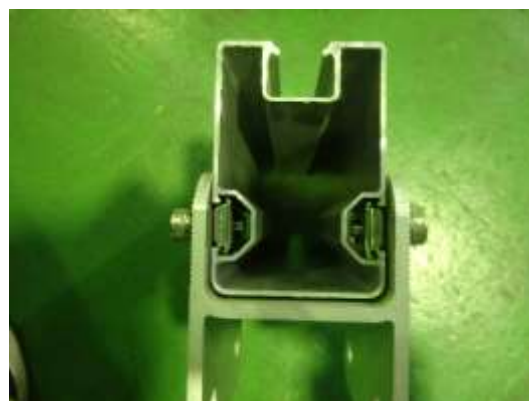
T型溝＋スロット

- アルミ合金製架台では柱脚部、ブレースなどの主要な接合部で力の掛かる方向に**T型スロット**や**長穴**を用いていることが多い。
- 単管製の架台ではクランプによる接合となっている。
- これらはズレなどが発生すると構造上の弱点となる事がある。

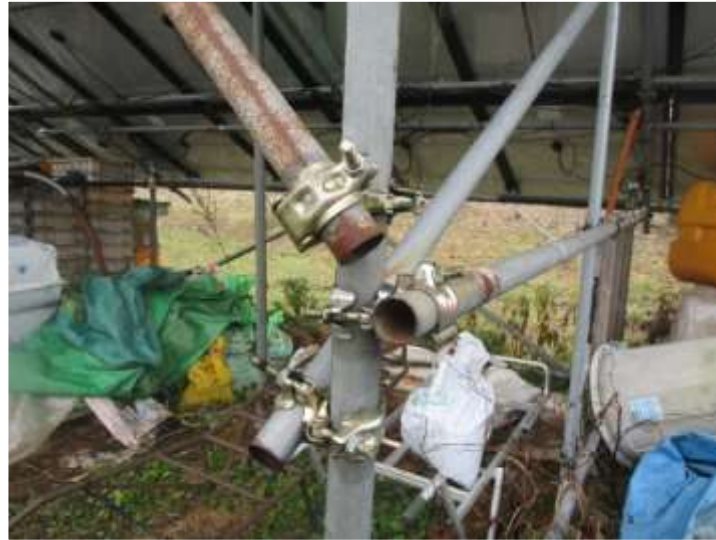
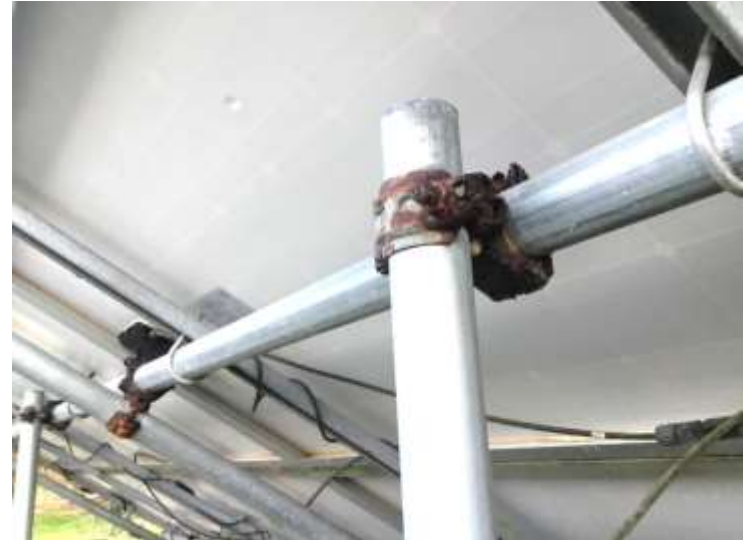
- 金属腐食の問題

架台のサビの報告は12件あった。

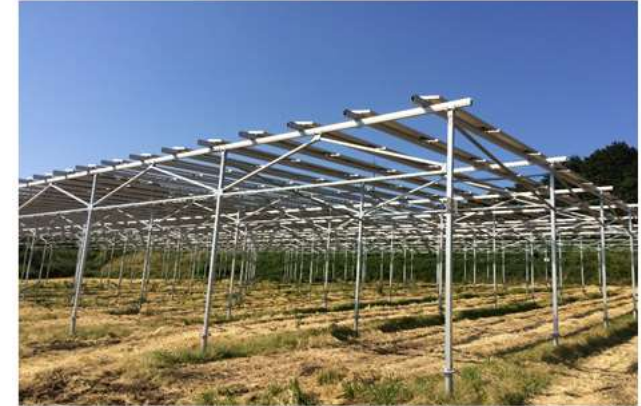
- **単管架台は構造的な配慮に欠けており、変形が進んでいたり、既に補強箇所があるものが見られた。**
- **杭(単管)の貫入深さの不足が懸念される。**
- 単管架台以外は構造計画が読み取れる架構形式であった。
- 1例だけであるが水平ブレースを配置しているものがあった。
