CO2O報告

2018年発電所リスク調査

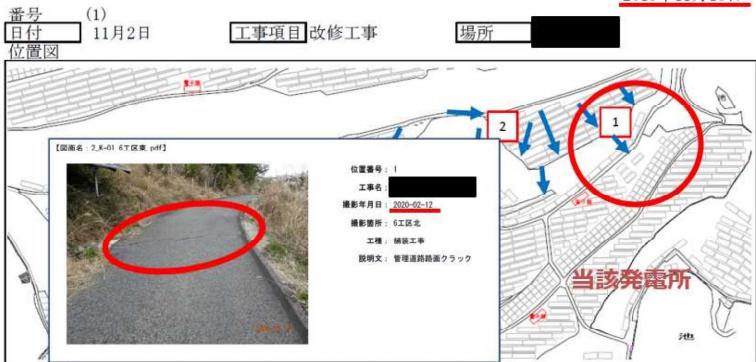
管理権原を有さない法面上部からの雨水の流入により地盤に影響を生じており対策が必要の旨を指摘。

法肩への土堰堤の設置、もしくは排水計画の抜本的見直しが必要。

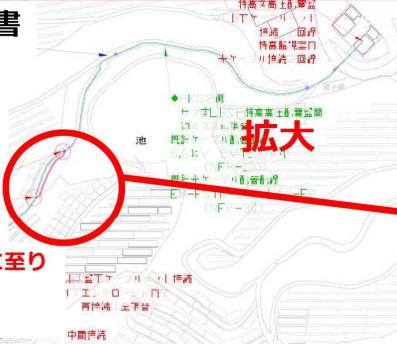
正に指摘した箇所が地割れに至り
被害を拡大せしめている
(EPC報告書記載)

事故の原因は管理権原を有さない法面上部からの
雨水の流入が事故の原因。

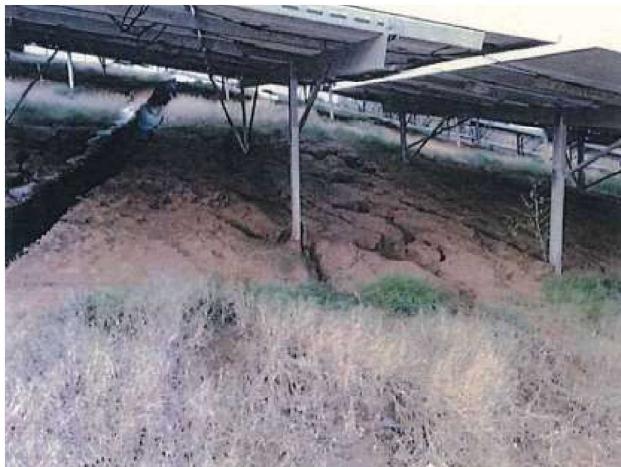
排水計画に不備があり
急斜面に設置されている

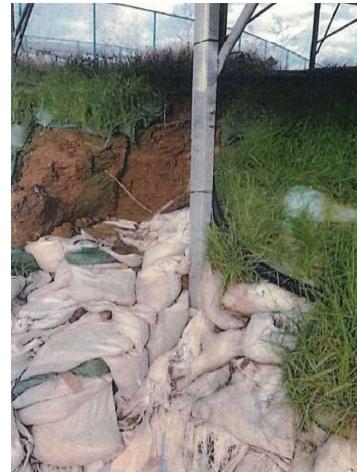
洗掘が進行し基礎が露わになってしまっている
⇒ アレイ倒壊の可能性

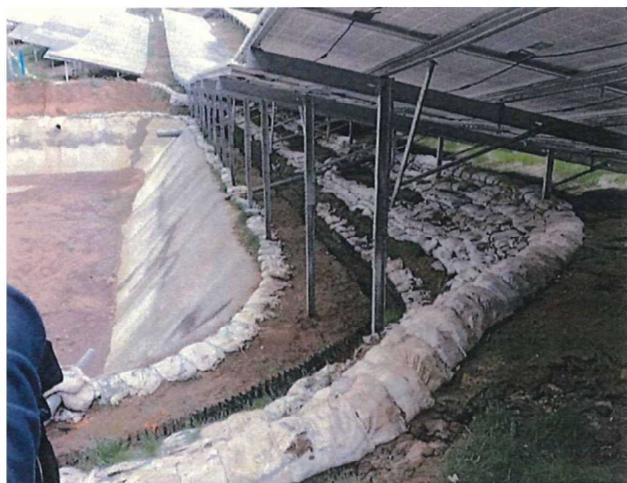
O&M側で土嚢を設置しているが、降雨の度に浸透池への土砂流入が止まらない

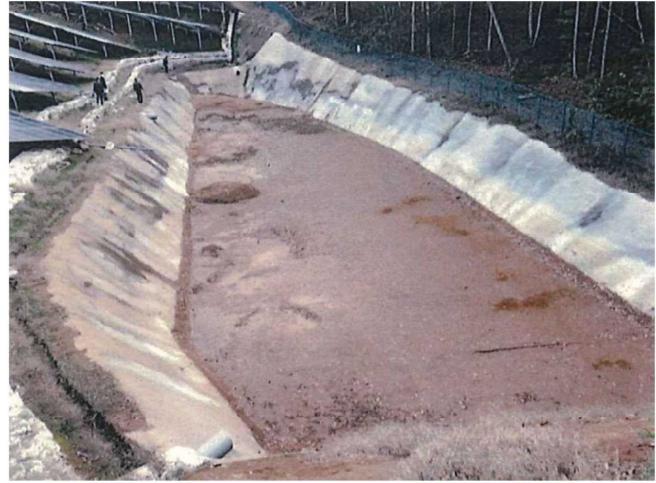
浚渫計画と著しい差異
⇒ 運用のコストの増大

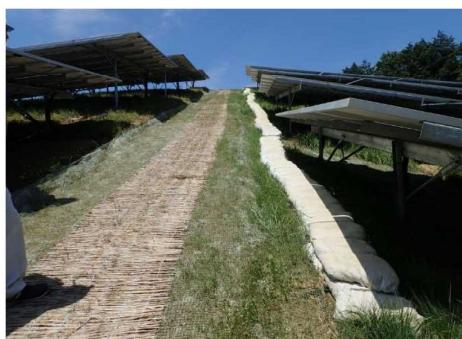
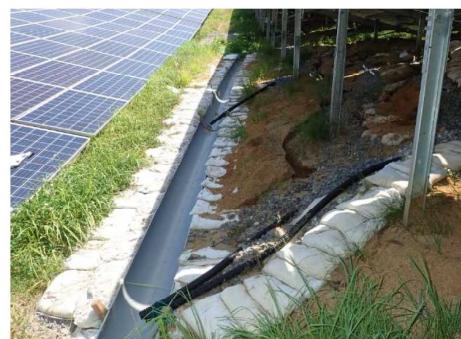
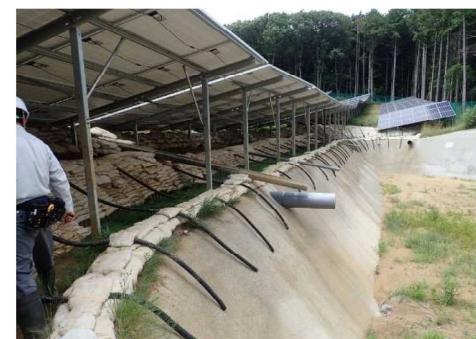
対策後は雨が降っても地盤が崩れなくなった

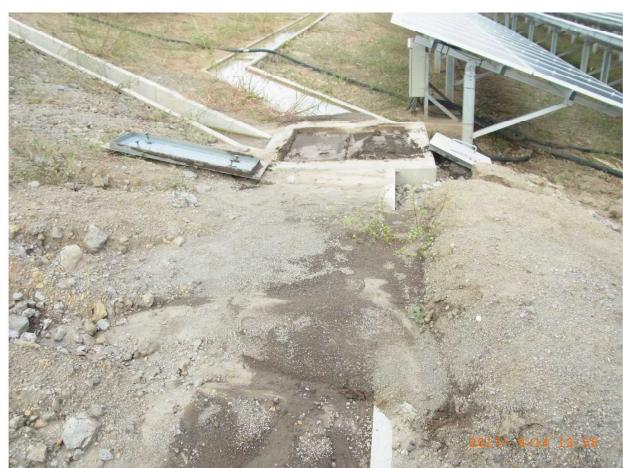
20MW発電所
○&M受託時は管理不備により開水路が
土砂で閉塞し洗堀が発生していた

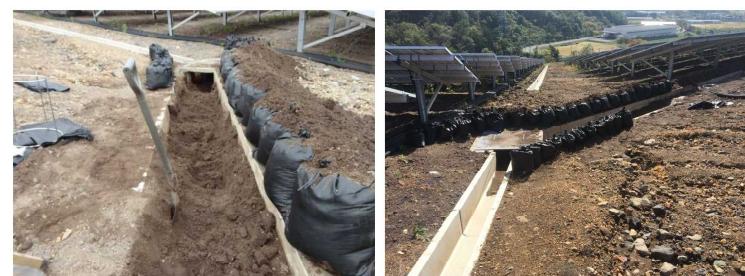
CO2Oによる○&M
常駐電気主任技術者の計画的管理のもとで設備員が
日常管理業務として土砂揚げや營繕を行っている。

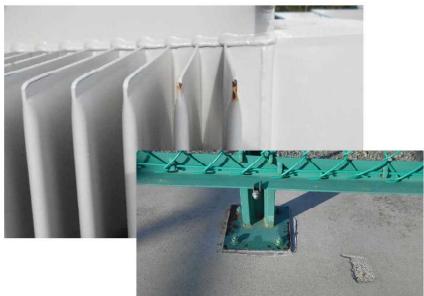
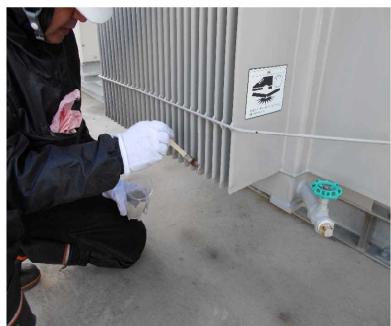
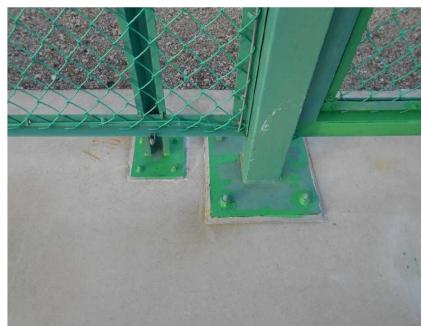
トランスや金属の発錆

日常管理にて、進行しないうちに処置する

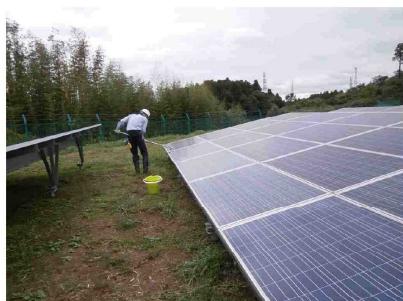
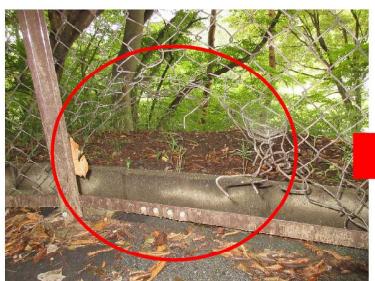
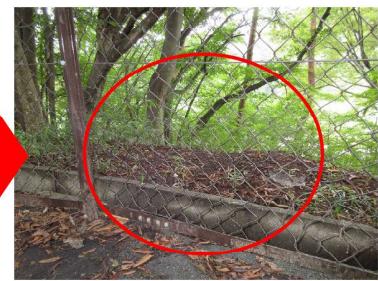
常駐設備員によるフェンス破損個所修繕

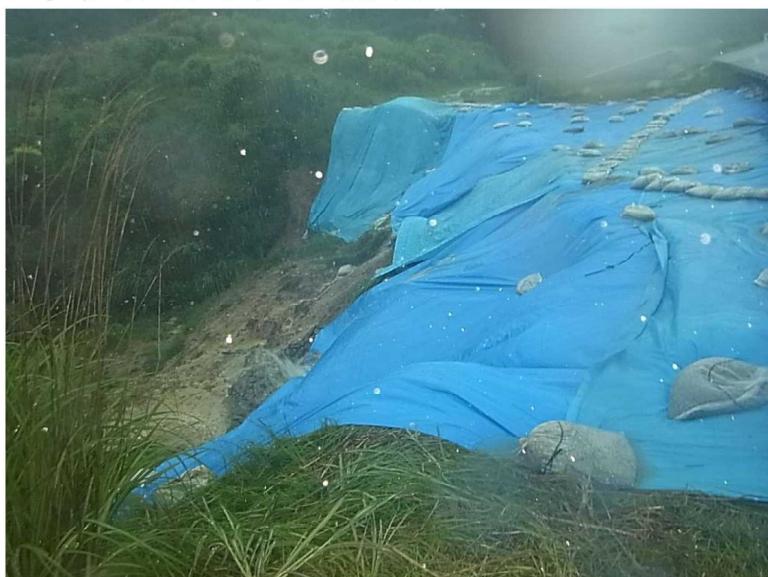
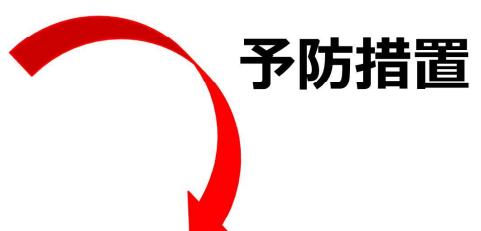
排水ボーリング

異常降雨があれば
崩落の危険性！

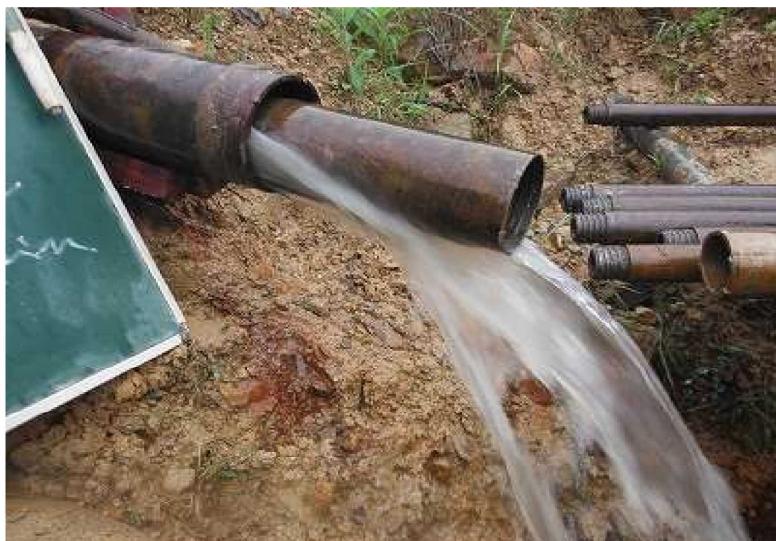
排水状況

近傍地域では地盤崩落が発生したが箇所もあったが
当発電所では**土中からの排水**が出来た為に
崩落に至らなかった
